JR北海道とトンネル内の剥落防止工法試験施工の実施

西日本旅客鉄道剥落防止試験施工の実施

福島県内農業用水路にCVスプレー工法が初採用

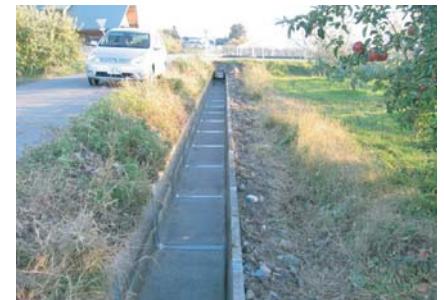
幹線水路目地補修工事
(会津大川土地改良区)

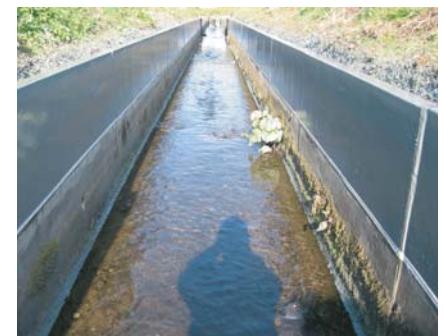
幹線水路補修工事
(会津宮川土地改良区)

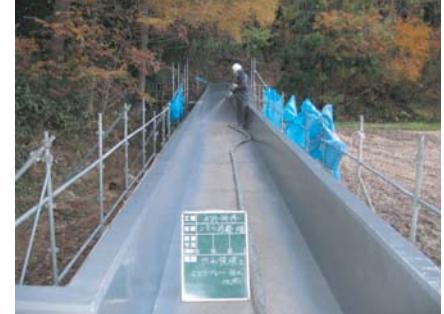
幹線水路補修工事
(会津農林事務所)
